## 5.4.2 Überlegungen zum Umgang mit dem Landschaftsbodenwasserhaushalt im Schwetzingener Schlossgarten

Meike Kirscht

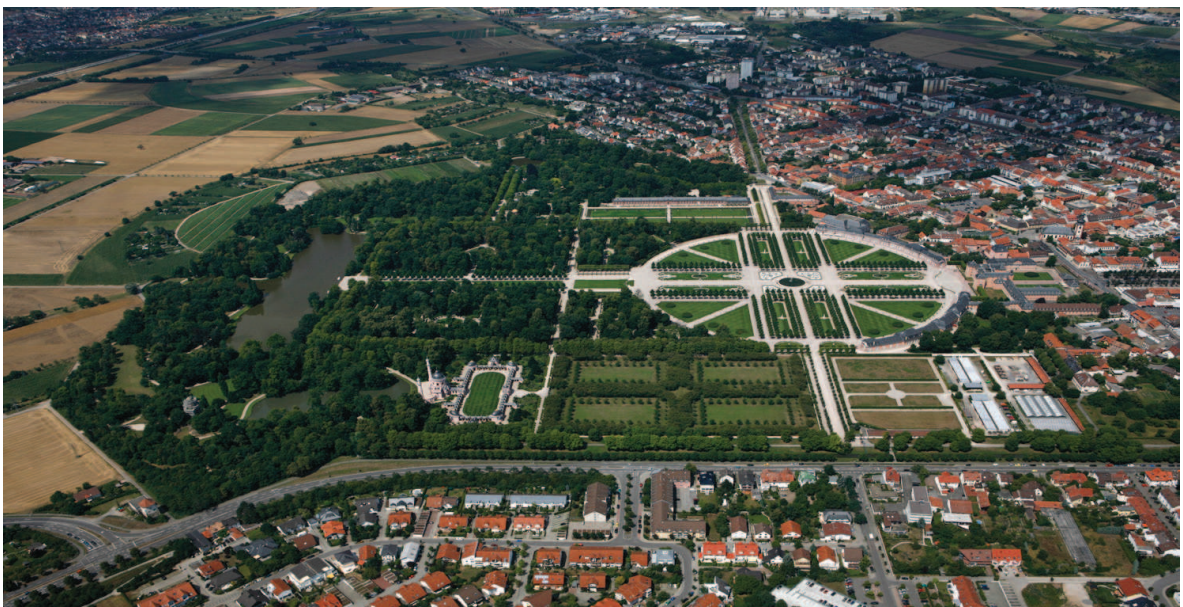
Abbildung 1: Der Schwetzingener Schlossgarten aus der Vogelperspektive. Zunehmend mit Trockenheit zu kämpfen hat vor allem die Vegetation im westlichen und nordwestlichen Teil, wo die landschaftlichen Partien mit ihrem wertvollen alten Baumbestand liegen.

Etwa seit der Jahrtausendwende werden zunehmend Probleme im Gehölzbestand des Gartens sichtbar. Altbäume (vor allem Buchen, aber auch Eichen) zeigen Vitalitätseinbußen und typische Trockenschäden; Nachpflanzungen bleiben in ihrer Entwicklung stecken. Betroffen sind der westliche und nordwestliche Teil des Gartens, und damit überwiegend seine landschaftlichen Partien (vgl. Abbildung 1).

**Abbildung 1:** Der Schwetzinger Schlossgarten aus der Vogelperspektive. Zunehmend mit Trockenheit zu kämpfen hat vor allem die Vegetation im westlichen und nordwestlichen Teil, wo die landschaftlichen Partien mit ihrem alten Baumbestand liegen (Bauamt Schwetzingen, 2008).

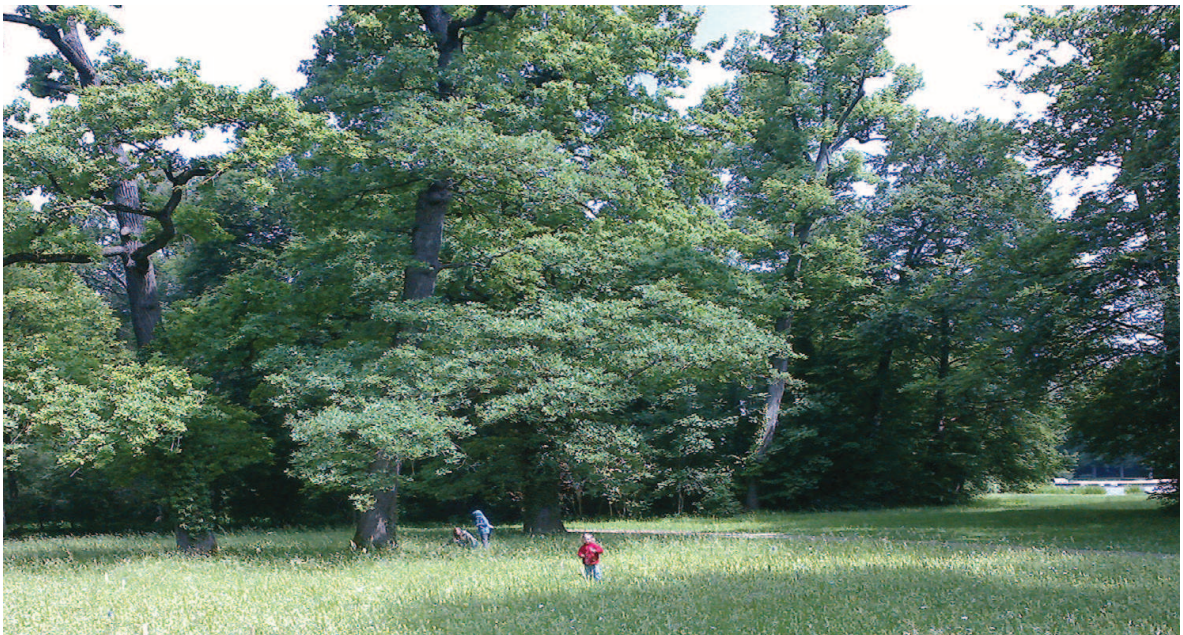
**Abbildung 2:** Auf der so bezeichneten Feldherrenwiese in den landschaftlichen Partien des Schwetzingener Schlossgartens wird Naturverjüngung der alten Eichen gesammelt und auf dem Schlossgartengelände zu Solitärbäumen herangezogen. Die Umwandlung von Scherrasen in pflegeextensive, artenreiche Wiesen ist hier in vollem Gange.

Ebenfalls begonnen wurde mit der Nachzucht von Naturverjüngung von Alt-Eichen (vgl. Abbildung 2), die auf dem Gelände des Schwetzingener Schlossgartens zu standortangepassten Solitären herangezogen werden sollen, um dereinst die Altbäume zu ersetzen.

Für offene Bereiche ist eine Extensivierung der Pflege und Entwicklung hin zur artenreichen Wiese eine gangbare Alternative zum anspruchsvollen Scherrasen (vgl. Abbildung 2). In Schwetzingen erfolgt derzeit in den landschaftlichen Partien diese Umstellung und Umwandlung von Scherrasen zu Wiesen ausgehend von der Erkenntnis, dass diese viel eher dem historischen Erscheinungsbild der Flächen entsprechen, die wiederum auch deutlich weniger empfindlich auf Wassermangel reagieren.

**Abbildung 2:** Auf der so bezeichneten Feldherrenwiese in den landschaftlichen Partien des Schwetzinger Schlossgartens wird Naturverjüngung der alten Eichen gesammelt und auf dem Schlossgartengelände zu Solitärbäumen herangezogen. Die Umwandlung von Scherrasen in pflegeextensive, artenreiche Wiesen ist hier in vollem Gange (SSG, 2015).
